# فاجعه صنعتی بوپال

## روابط صنعتی

دانشکده مدیریت دانشگاه آزاد اسلامی- واحد تهران مرکزی  
پاییز ۱۳۹۶

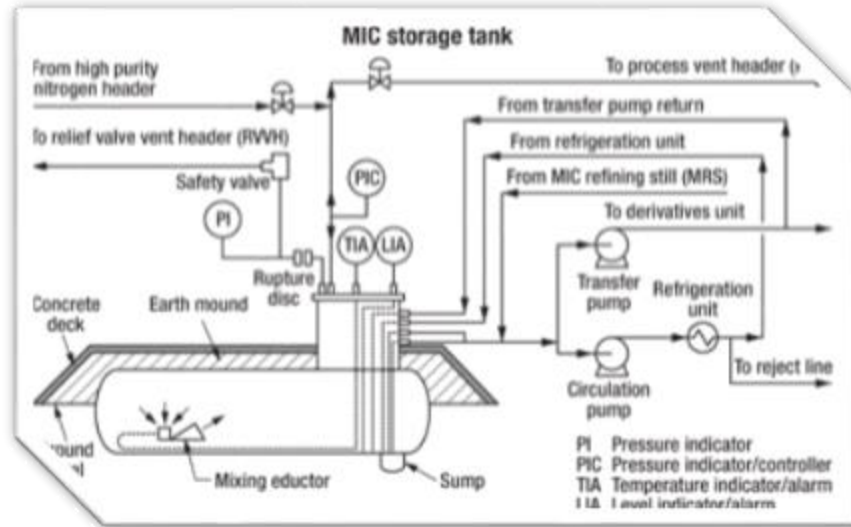
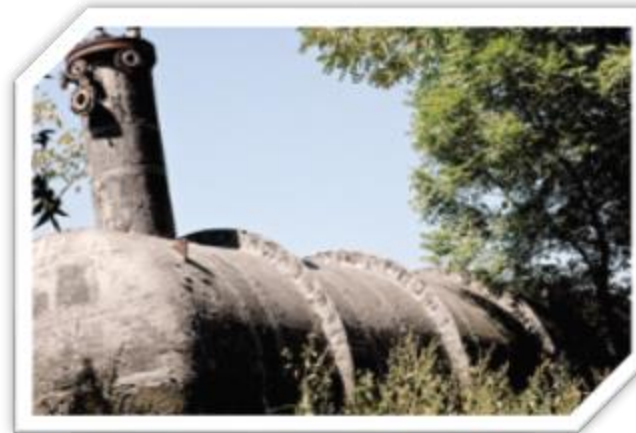
- با وجود پمپ انتقال، گزارش‌ها نشان می‌دهد که در زمان کار کارخانه، از این پمپ استفاده نمی‌شد! بلکه از یک روش جایگزین استفاده شده بود که در واقع پمپ را دور می‌زد.
- در این روش فشار داخل مخزن را با استفاده از نیتروژن بالا می‌بردند و به همین خاطر، ماده خود به خود از طریق مسیری که در شکل نشان داده شده وارد بخش مشتقات می‌شد.

- این کار برای این انجام شده بود که احتمال خرابی پمپ انتقال کاهش یابد، و کارگران کارخانه را از خطر مرگ حفظ کند! البته مشخص است که رویه‌های غیر استاندارد، ممکن است یک خطر را کاهش دهند، اما می‌توانند خطرات بیشمار دیگری به بار آورند. در این مورد، افزایش فشار تانک‌ها برای دور زدن پمپ انتقال نیازمند این بود که تانک از PVH جدا شود تا جریان نیتروژن اضافی از آن طریق خارج گردد.

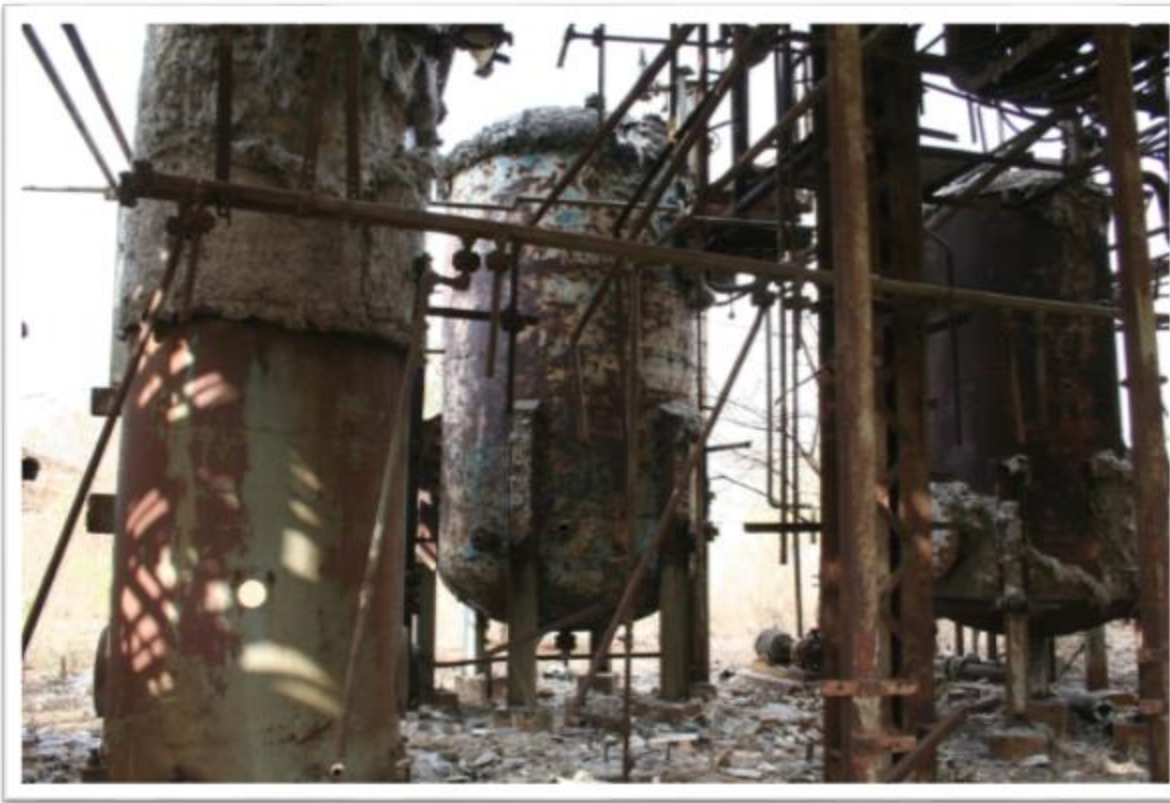
■ میزان زیاد فشار نیتروژن در طول زمان مشکل ایجاد کرده بود چرا که PVH و RVVH هر دو از فولاد کربن ساخته شده بودند. ساخت و طراحی لوله کشی تانک که در شکل قابل مشاهده است، به نحوی بود که در این مدت هوا وارد لوله‌های خروجی اضطراری شد و موجب زنگ زدگی این لوله‌ها گردید. برای واکنش متیل ایزوسیانات با آب، زنگ به عنوان کاتالیزور عمل می‌کند.

■ بعد از درزگیری و آب‌بندی تانک‌ها، بخارات متیل ایزوسیانات که از بخش‌های دیگر ایجاد می‌شدند از طریق PVH تخلیه می‌شدند. این مسئله باعث شده بود که یک فرایند روتین تعمیراتی برای پاک کردن مواد ته نشین شده داخل PVH و RVVH تعریف شود. این فرایند با استفاده از آب انجام می‌گرفت که با فشار بالا داخل لوله‌ها را پاک می‌کردند.

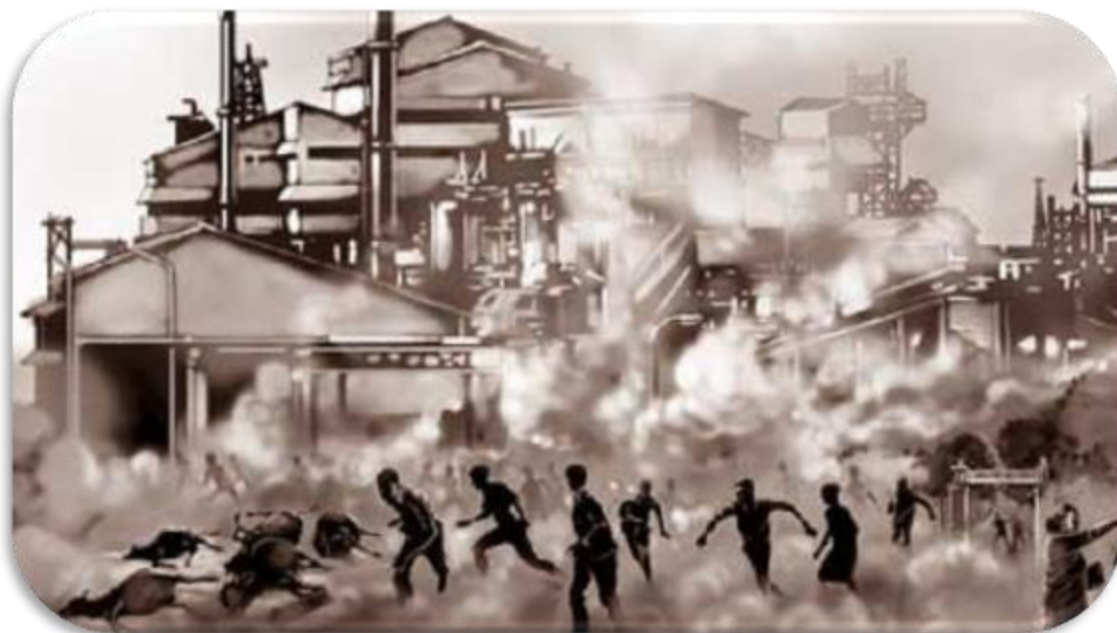
- در شب شوم حادثه، بعد از آن که لوله‌ها با فشار آب رسوب زدایی شدند، به نحوی، آب وارد تانک ۶۱۰ شد.
- واکنش گرمازا شروع شد و در حالت عادی باید آلارم دمای بالا فعال می‌شد، اما این آلارم قطع بود. به همین ترتیب دماسنج اتاق کنترل نمی‌توانست مقدار واقعی دما را نشان دهد، چون نقطه کار تانک در حالت عادی هم بالاتر از محدوده‌ی درجه‌بندی آن بود.
- در نتیجه آلودگی که در تانک ۶۱۰ در حال بالا بردن دما بود از دید اپراتورها پنهان ماند. فشار داخل تانک نیز در حال افزایش بود، اما از آنجا که شیرهای خروجی تانک ۶۱۰ نشستی داشتند، فشارسنج اتاق کنترل، فشار یک تانک عادی درزگیری شده را نشان می‌دادند، در حالی که تانک درزگیری نشده بود.
- بنابراین آلودگی تشخیص داده نشد تا زمانی که انبساط حرارتی رخ داد و عقربه‌ی فشارسنج به انتهای درجه بندی چسبید.
- در این لحظه، با این که کارگران کارخانه سرعت عمل نشان دادند، اما دیگر بسیار دیر شده بود
